PM Skredrisk

Gorsinge 1:1

Sweco Sverige AB	556767-9849
Uppdrag	Kilenkryssat Geoteknik
Uppdragsnummer	30059391-001
Kund	Kilenkryssat Bygg AB
Upprättad av	Björn Sjögren
Granskad av	Thomas Reblin
Datum	2023-06-202
Dokumentreferens	PM Skredrisk.Rev.A (002).docx

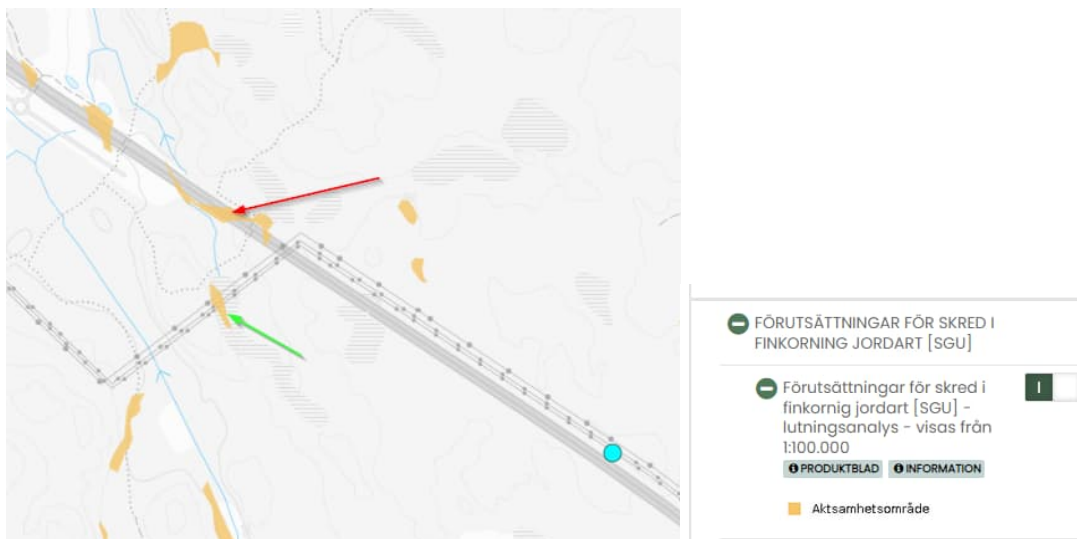
Figur 1. Karta med aktuella aktsamhetsområden [3]. Aktsamhetsområde 1 har markerats med grön pil, aktsamhetsområde 2 har markerats med röd pil.

Med anledning av ny detaljplan har SGI inkommit med ett yttrande angående risk för ras och skred [1]. Enligt den översiktliga automatiska skredkartering som utförts av SGU [3] finns **två partier** inom området där risk för ras och sked föreligger.

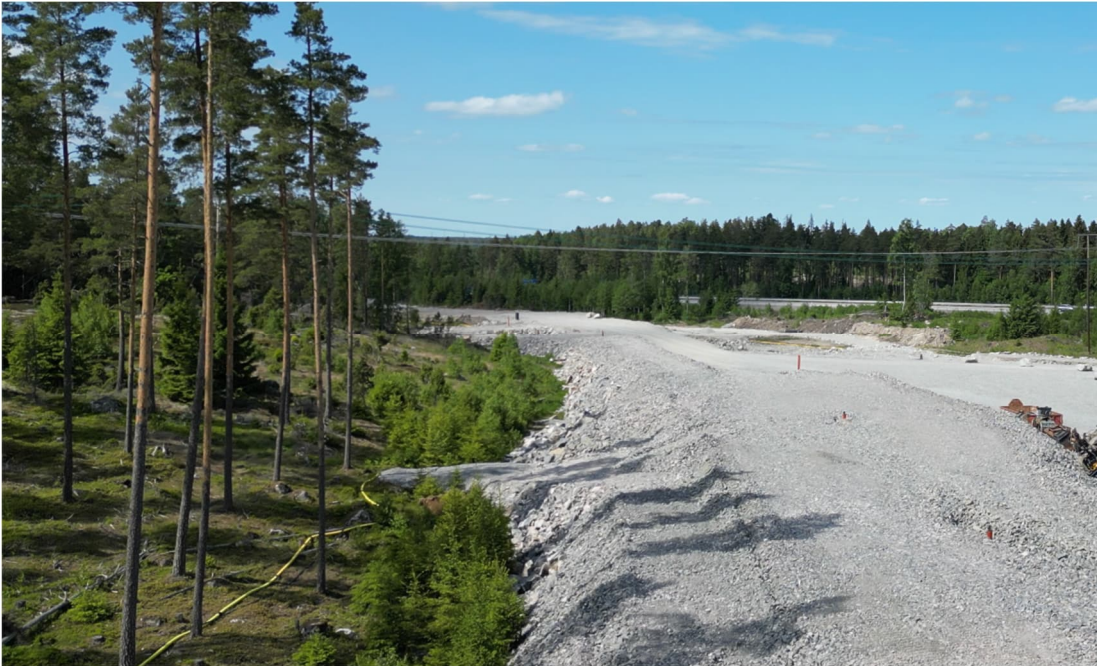
Figur 4. Foto på akksamhetsområde 1 taget söderifrån, juni 2023. Marken är uppfyllt för planerad väg och plan. Kraftledningen syns mitt i bilden. Kullen ligger till vänster

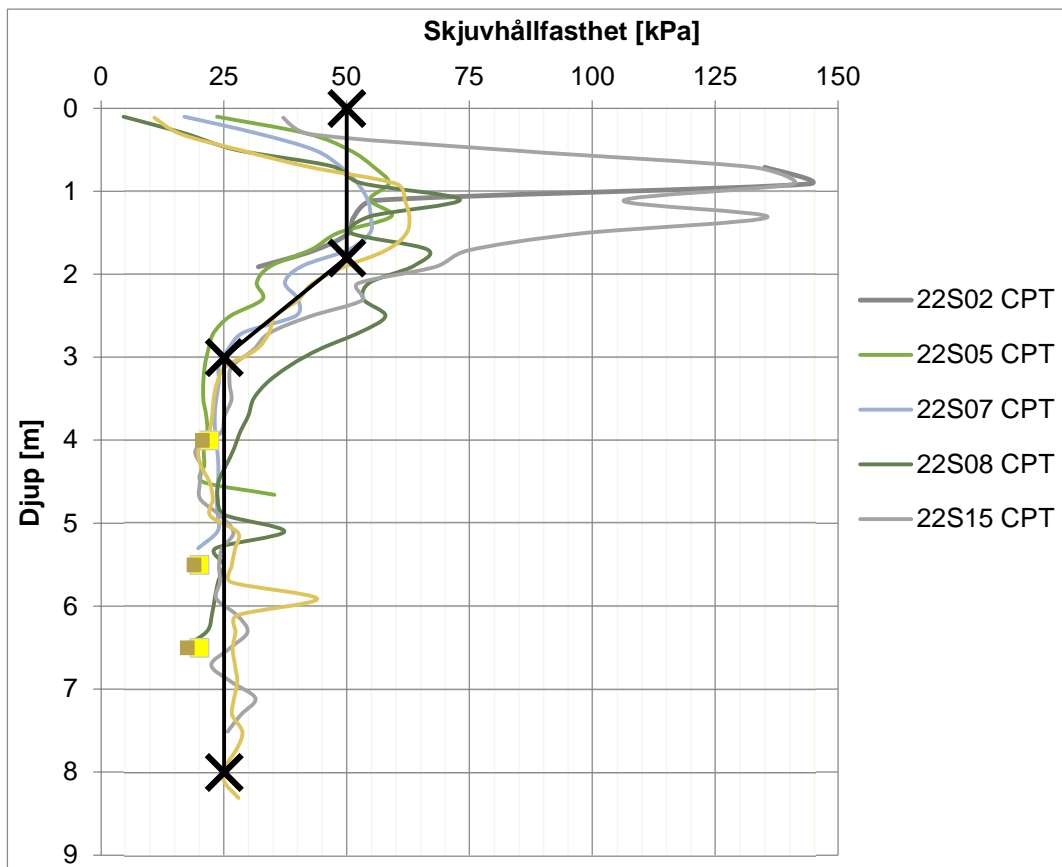
Figur 11. Sammanställning av uppmätt skjuvhållfasthet. Leran är förhållandevis fast för att vara Mälardalen.

Geotekniska undersökningar redovisas i [2]. I närheten av akksamhetsområde 1 har ett antal CPT-sonderingar samt några fallkonsförsök på ostörda prover, se Figur 5. Sammanställning av utvärderad skjuvhållfasthet redovisas i Figur 11.
